Der Kühllauf des Turboladers

.... und was passiert, wenn man ihn nicht einhält

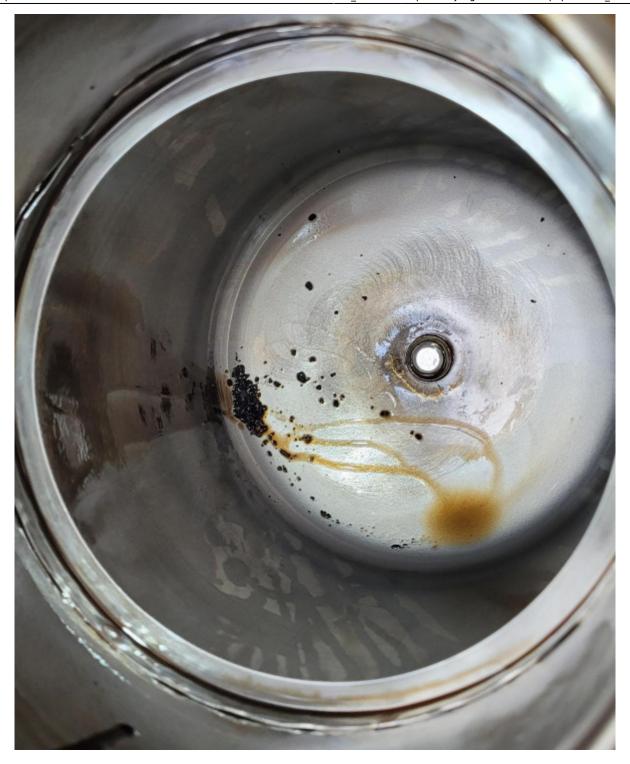
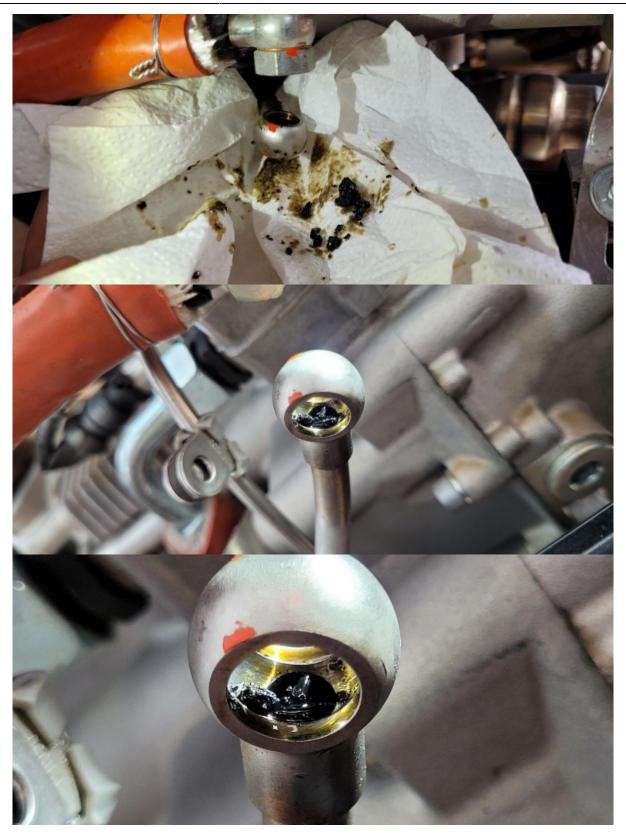
.... hier die bildhaften Ergebnisse:

Selbstverständlich war es hier auch der Fall und deshalb war die Verwunderung groß, solche Brocken vorzufinden.

Ganz klar ist hingegen, dass "der gute Ausgang" der Geschichte darauf zurückzuführen ist, dass die Hohlschraube vor der Ölpumpe noch nicht vollkommen verstopft war. Die Ölmenge, die hier noch passieren konnte lag augenscheinlich knapp unter der Menge, die zur Schmierung des Turboladers zum Mittelteil gepumpt wurde.

Die nicht zurückgeförderte Menge sorgte für ein Überlaufen des Öles an den Lagestellen der Turboladerwelle. Dadurch wurde das Öl zu beiden Seiten des Turbos herausgedrückt, gelangte zum Teil in den Auspuff und zum Teil in die Airbox und sorgte so für die Ölfahne.

Die Moral von der Geschicht, verkürze den Kühllauf nicht!

Ich predige immer wieder, dass der Kühllauf, wenn es irgendwie möglich ist, etwa 5 Minuten sein sollte.

Auch aus dem Grund rate ich immer, beim Ölwechsel den Ölbehälter auszubauen und auf Kohlebrösel zu untersuchen. Ein weiteres Alarmzeichen sind kleine schwarze Brösel in der Ölfiltermatte!

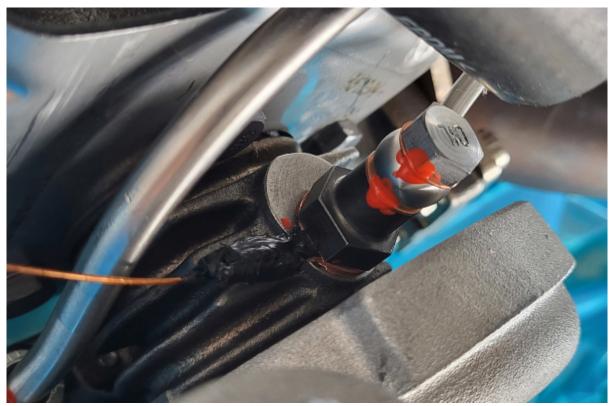
Den Sensors haben wir bei einer Turbo-Dimona beim Ölzulauf des Mittelteils angebracht und zwar als Ersatz für die Kupferdichtung, die unter dem Ventilgehäuse montiert ist.

Wir hatten im Flug nach 5 min Startleistung gerade mal 120° C. Nach dem Landen und dem Kühllauf ca. 100° C.

Die Temperatur ist nach dem Abstellen noch auf ca. 130°C angestiegen.

Das sind aber Temperaturen, die nicht zur Verkokung führen. Folglich findet die Kohlebildung nur an der Welle im Bereich des Turbinenrades statt.
