# Die Übergangsbohrungen

## Grundlagen

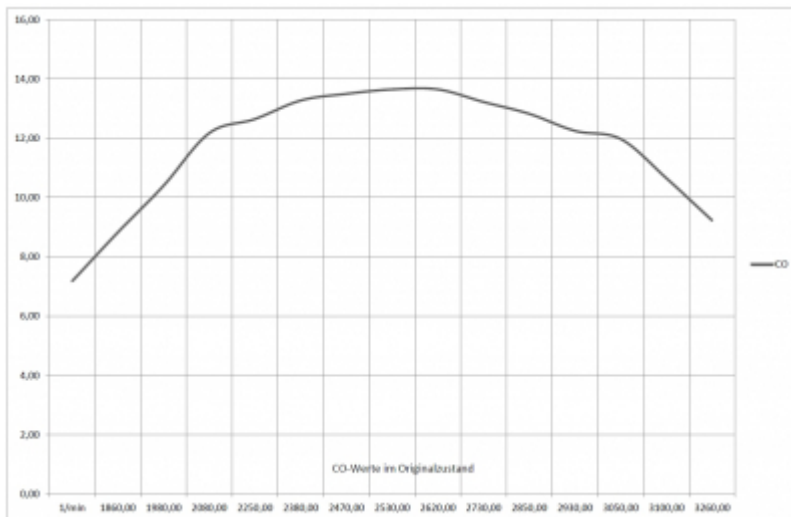
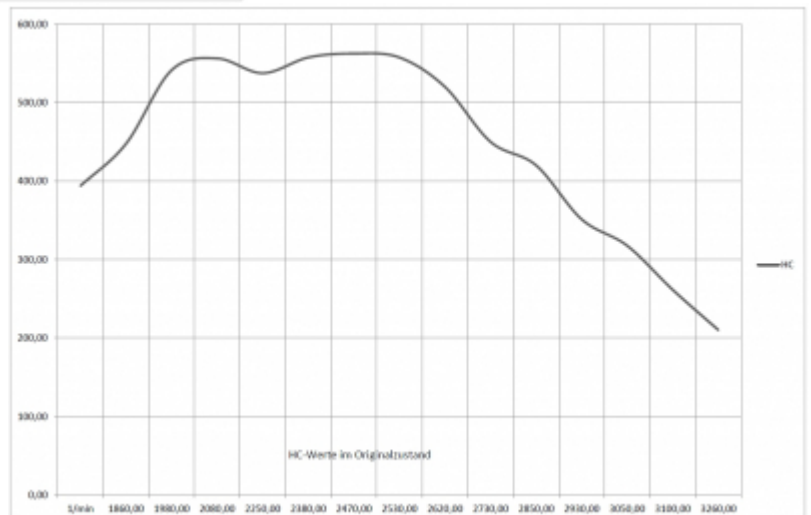
So kommt es, dass wir bei den Bing's im originalen Zustand folgende Abgaswerte<sup>1)</sup> haben (links CO - rechts HC):

Bei fast 14 % CO und 550 ppm HC läuft der Motor schon sehr nahe an der „Absaufgrenze“.

1)  
Werte mit überholten Vergasern auf Prüfstand ermittelt

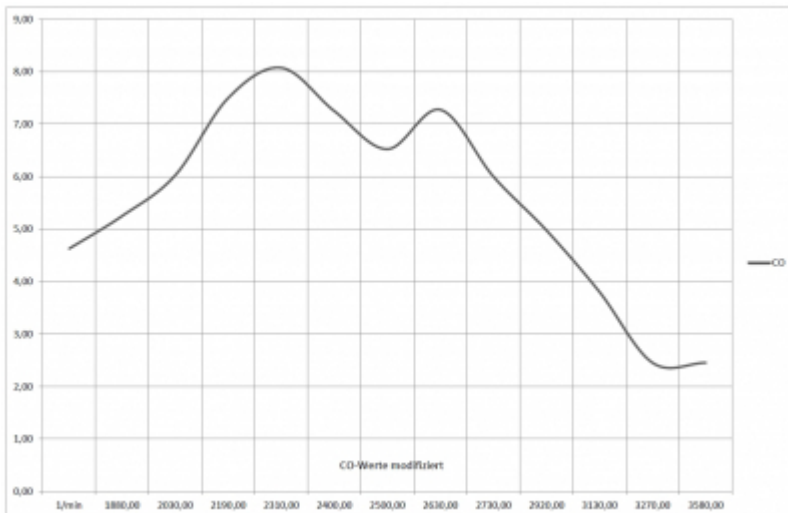
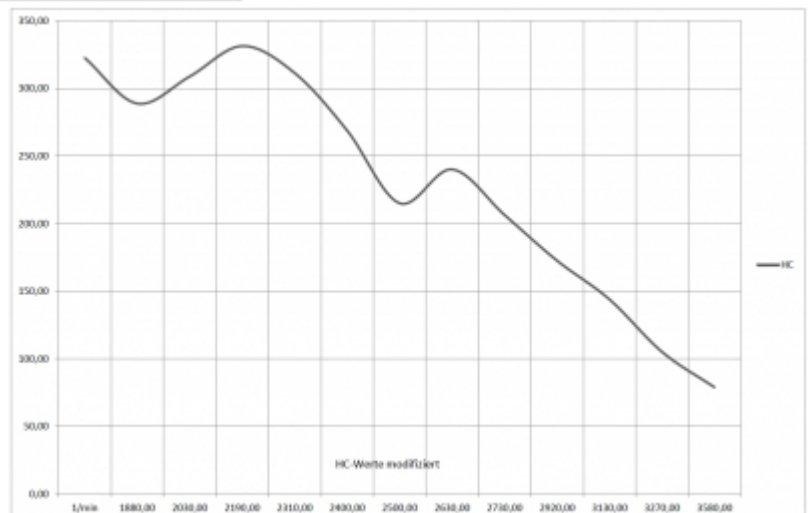
Anschließende Prüfläufe mit ausführlichen Abgasmessungen und auch Tests mit plötzlichem Gasgeben in jedem Betriebszustand ergaben dann folgende Bilder:

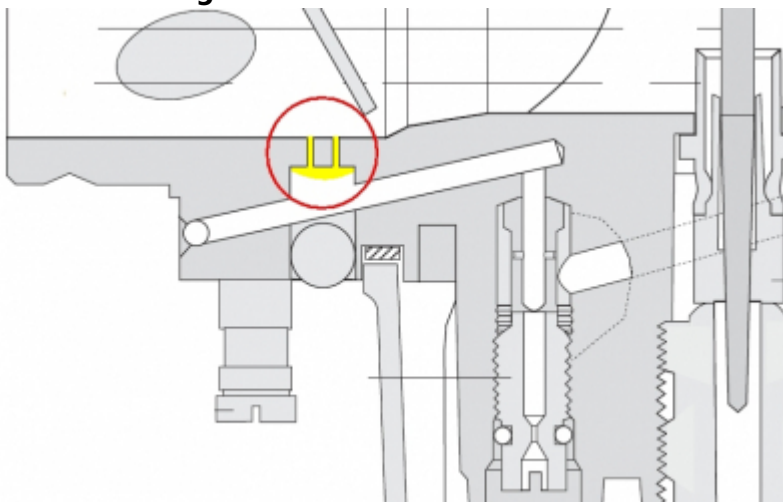
### die Verklebung im Schnitt:

- bei den Vergasern die Schwimmerkammer demontiert
- die Leerlaufdüsen und Gemischschrauben ausgebaut
- die Bohrungen der Leerlaufdüsen mit Bremsenreiniger geflutet und ausgeblasen
  - damit das Leerlaufsystem trocken und fettfrei ist -
- etwas [2K-Stabilit Express](#)<sup>3)</sup> angerührt
- und die Übergangsbohrungen zugeklebt.
- Beim Verkleben ist darauf zu achten, dass nicht zu viel Kleber in die Übergangsbohrungen gelangt, da sonst der Kanal im Vergaser zu ist. Der Vergaser ist dann nur mit einem erheblichen Aufwand zu retten.
- Der überschüssige Kleber wird noch im nicht ganz ausgehärteten Zustand mit einem Skalpel im Venturirohr bei offener Drosselklappe einfach abgeschnitten.

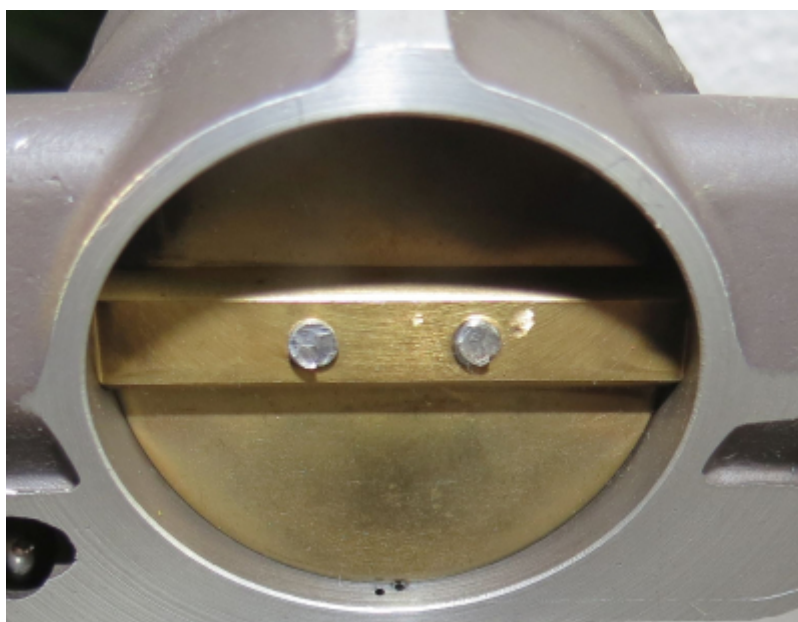
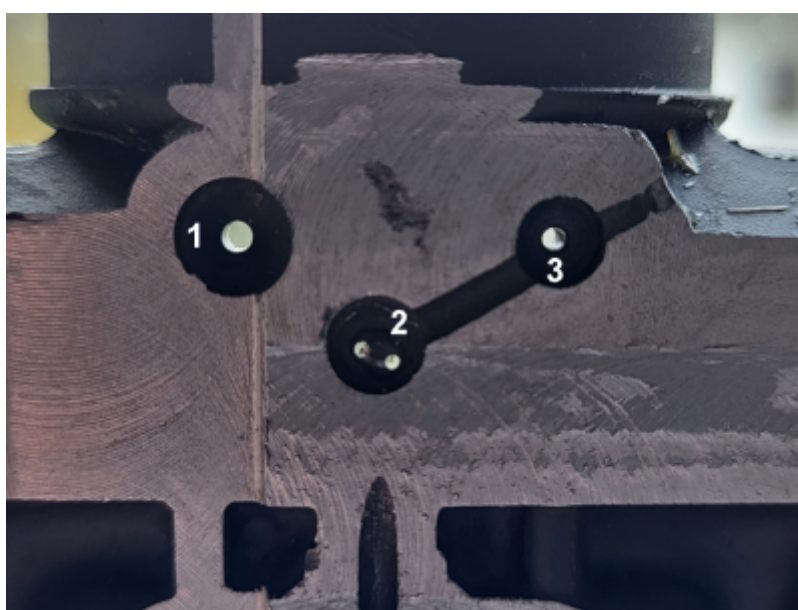
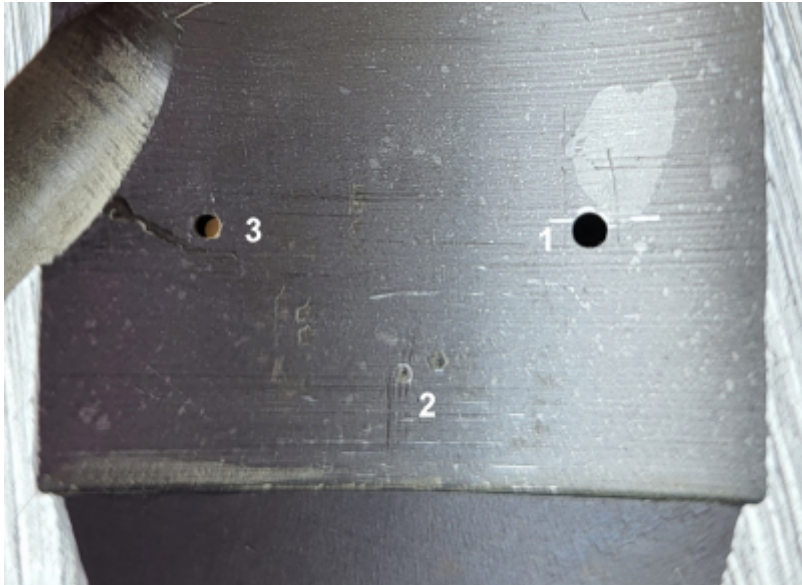
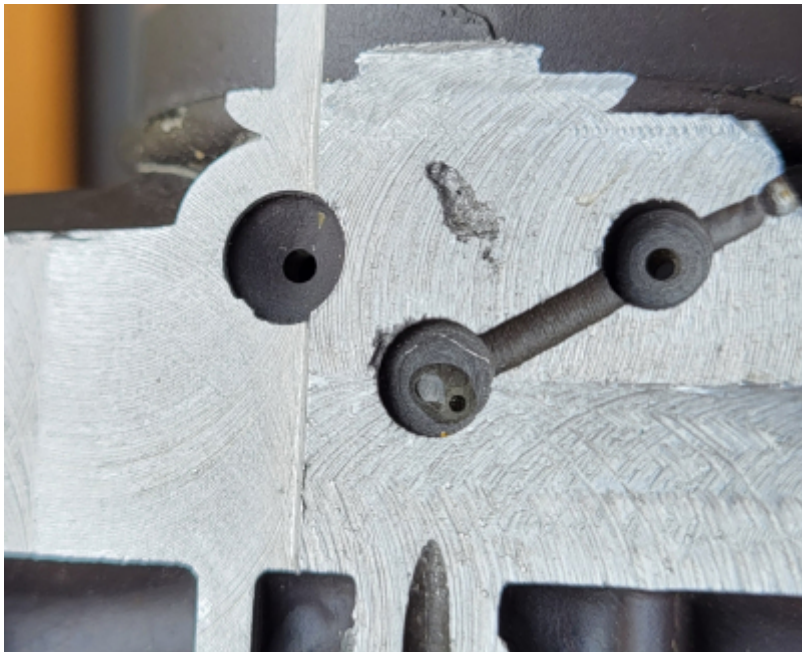
### die Bezeichnung der Bohrungen

- **1**=Synchronisationsanschluss
- **2**=Übergangsbohrungen
- **3**=Bohrung für Leerlaufgemisch-Einstellschraube und Austritt des Leerlaufgemisches im Betrieb
